PLAGEPOMI 2018-2023 => Poursuivre et renforcer les actions de suivi biologique : Suivre la reproduction de la lamproie marine et améliorer la connaissance des habitats à ammocètes
Programme Poissons migrateurs 2015-2021 => Poursuivre et renforcer les actions de suivi biologique : Suivre la reproduction de la lamproie marine et améliorer la connaissance des habitats à ammocètes

LAMPROIE MARINE

Bassin COUESNON

Année 2021

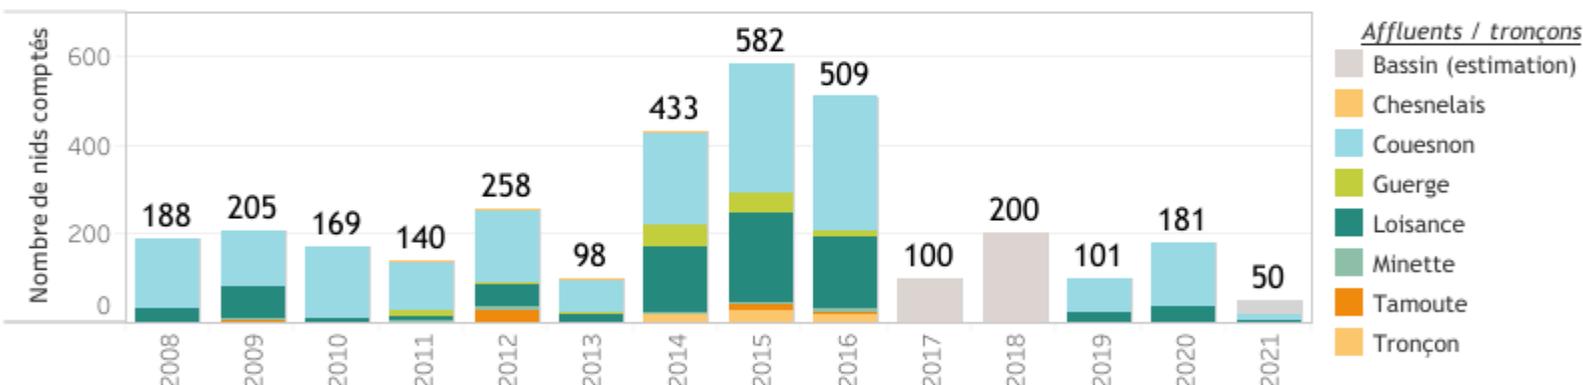
Reproduction annuelle des lamproies marines depuis la mise en place du suivi

Comme les années précédentes, 2021 se caractérise par une faible intensité de migration, peut-être la plus faible depuis le début du suivi. Bien que très perturbée par les conditions hydrologiques n'ayant pas permis un comptage exhaustif, l'activité est du même ordre que celui des années 2008 à 2013. Avec un effectif très réduit de géniteurs, le front de colonisation s'est arrêté cette année au premier ouvrage franchissable, le moulin de Quincampoix.

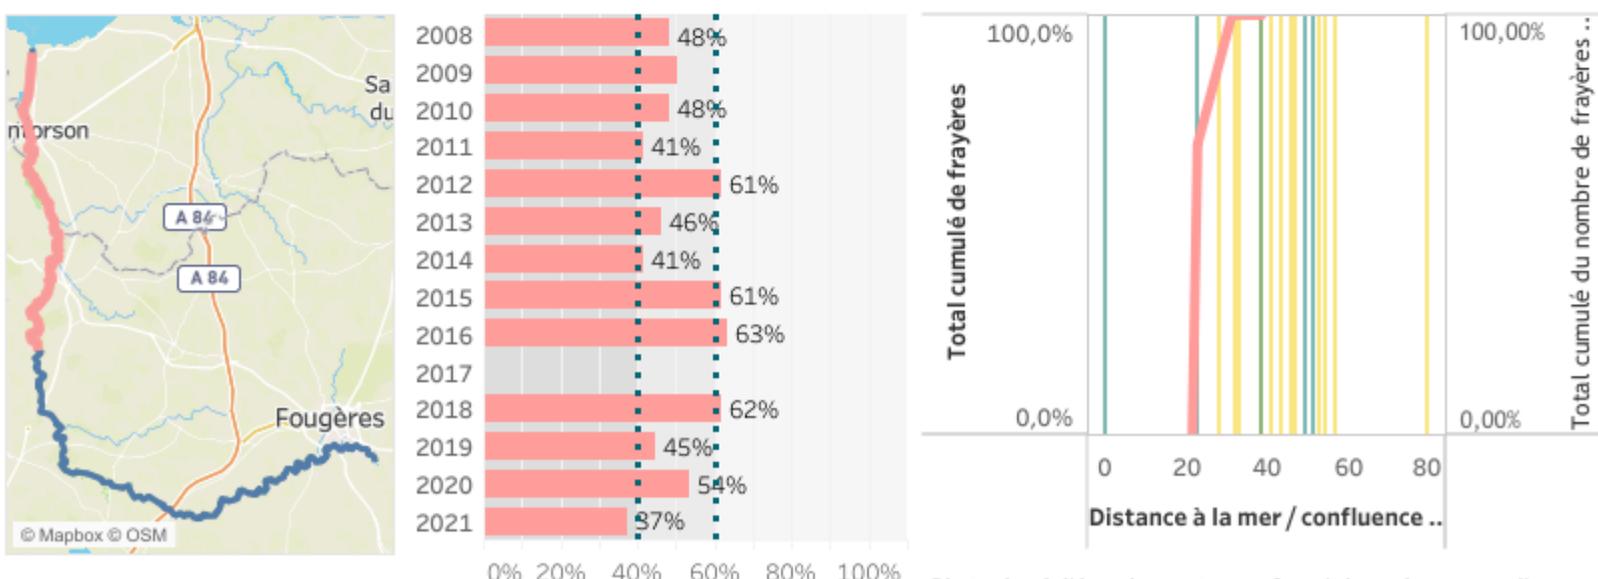
Front de colonisation des lamproies marines sur le cours principal

Obstacles à l'écoulement - conformité sur les cours d'eau classés en liste 2 :

Objectif de colonisation

■ De la mer à la confluence avec la Motte-d'Ynee (lineaire en liste 2)
