Travaux de libre circulation de l'anguille : barrage de Rophémel sur la Rance

Erwann Guirriec, EBR
Fabien Charrier, FishPass

Journée technique BGM - 12 janvier 2023 - Rennes

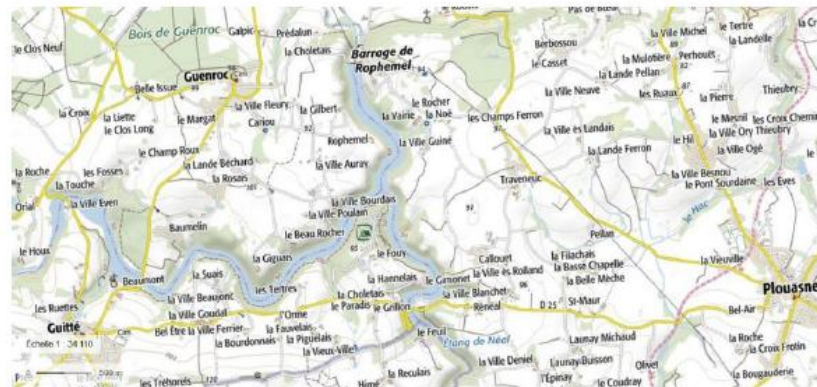
La retenue

Rivière	La Rance
Communes	Plouasne, Guitté, Guenroc (Côtes d'Armor) et Médreac (Ille et Vilaine)
Module	2,57 m ³ /s
Débit réservé	270 L/s si le débit entrant est supérieur à 270 L/s égal au débit entrant si $180 < Q_{\text{entrant}} < 270$ L/s 180 L/s si le débit entrant est inférieur à 180 L/s
Volume total à la cote RN	4,9 hm ³
Superficie à la cote RN	80 ha
Cote de Retenue Normale	45,20 m NGF
Cote mini exploitation (usage énergétique)	41,75 m NGF
Cote du couronnement	46,70 m NGF (niveau de couronnement)
Volume total à la cote du couronnement	7,8 hm ³

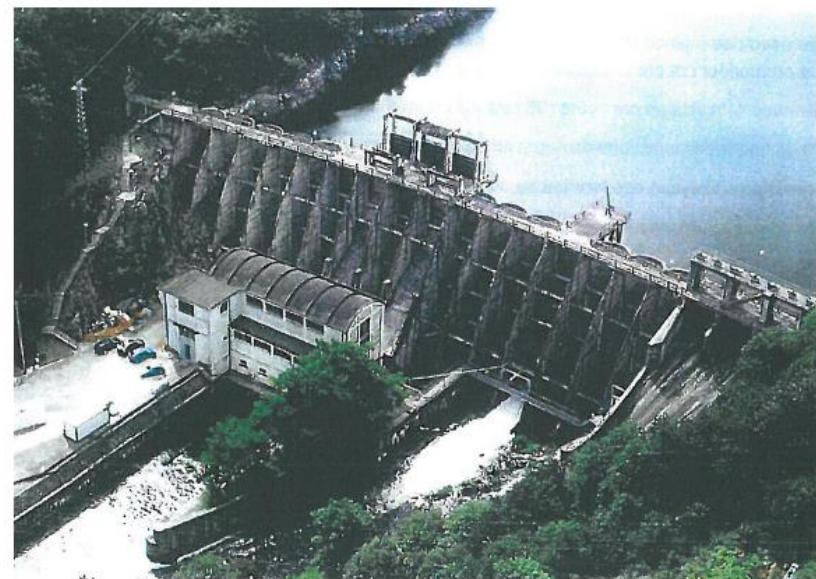
Le barrage

Type de barrage	Voûtes multiples et contreforts (dit système "Caquot et Considère")
Date de construction	1931 à 1938
Nombre de voûtes	16 voûtes en béton armé
Hauteur maximale de la crête sur le terrain	23 m
Hauteur maximale sur fondation	26 m
Longueur du couronnement	126 m

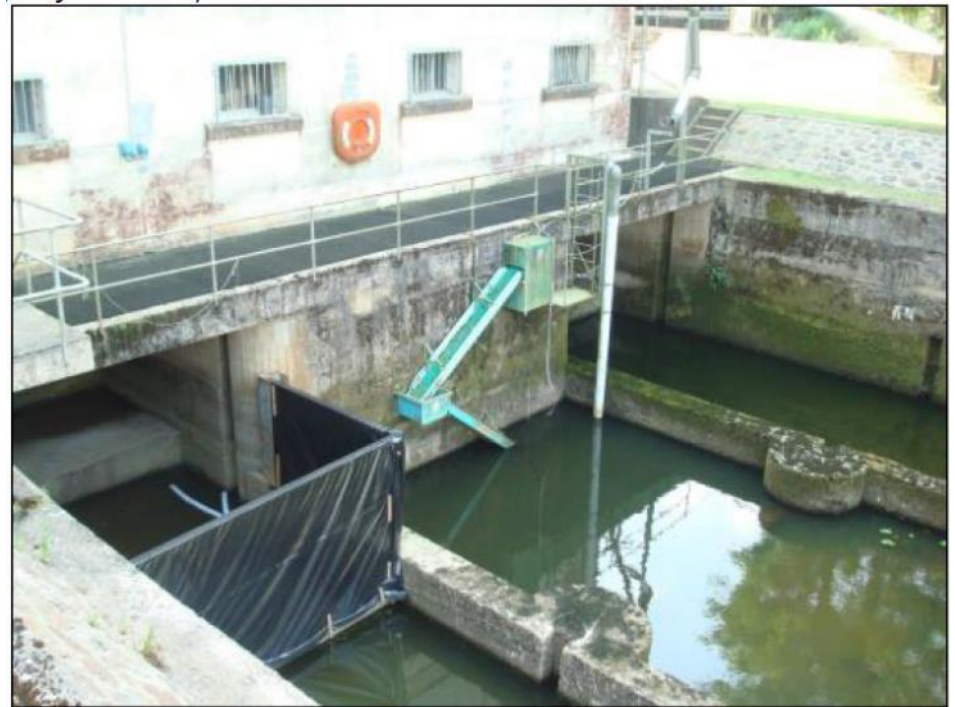
Figure 9 : Piège à anguille hors service

Dispositif de montaison manuel établi par EDF mais non exploité depuis 2006

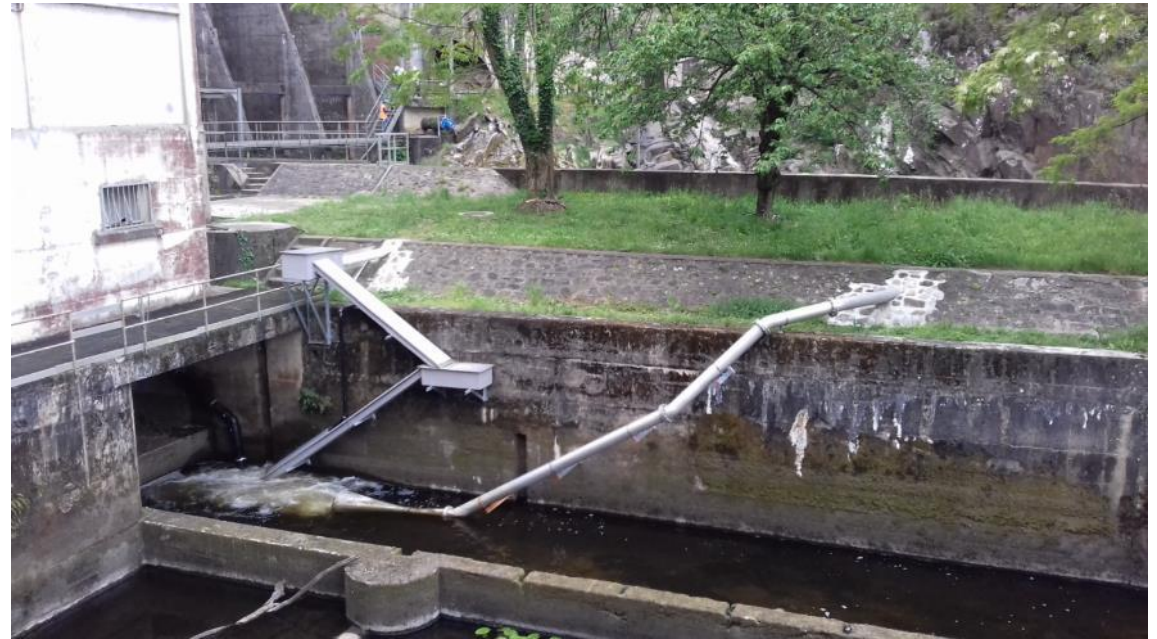
Débit réservé :

- Adapté en fonction du débit entrant
- Irrigation montaison (5-10l/s) + attrait montaison (15-20l/s) + dévalaison + débit réservé complémentaire

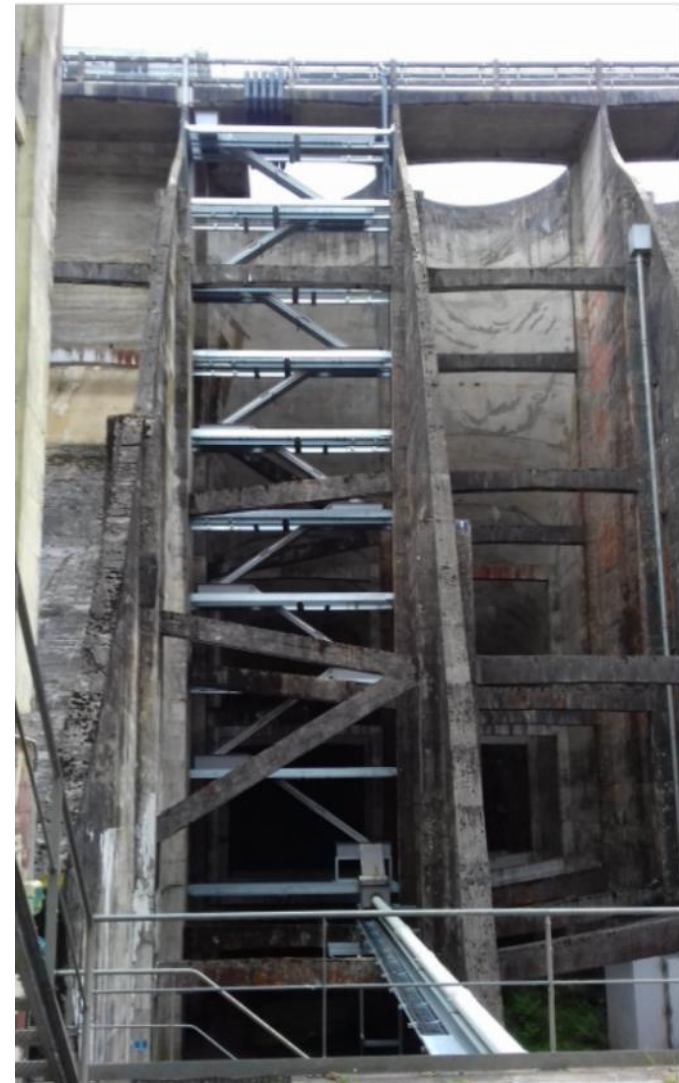
Montaison-Local de comptage

Deux configurations :

- Soit passage libre
- Soit passage obturé en vue de comptage

Bac de réception

Vivier de comptage

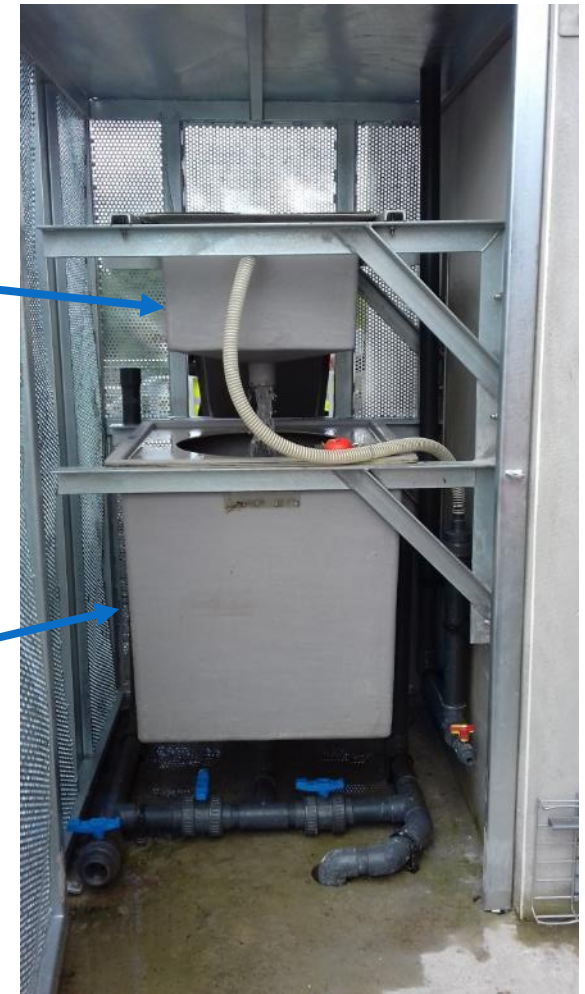
Goulotte de restitution

Tube de 200 mm avec une pente :
22° munie de fentes verticales
pour sortir dès la surface du plan
d'eau.

Débit d'alimentation : 2 à 3 l/s

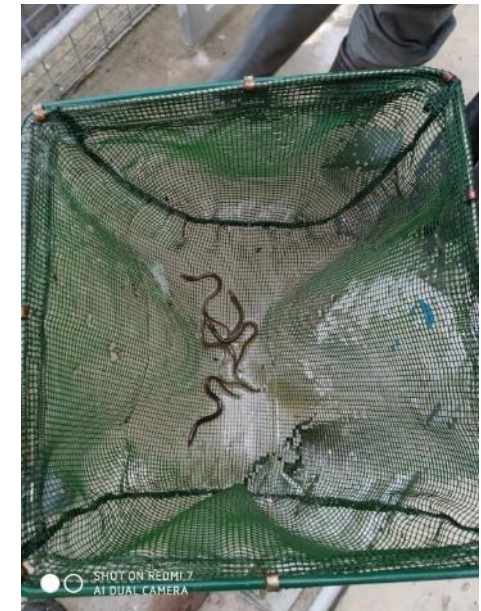
Suivi assuré par la Fédération de Pêches 22

Durée minimale : 6 ans

Période de comptage montaison : Juin-Juillet

Fréquence de passages adaptée : 2 ou plus/semaine

Année	Nombre individus comptés
2019	351
2020	170
2021	2064
2022	561
Total	3146

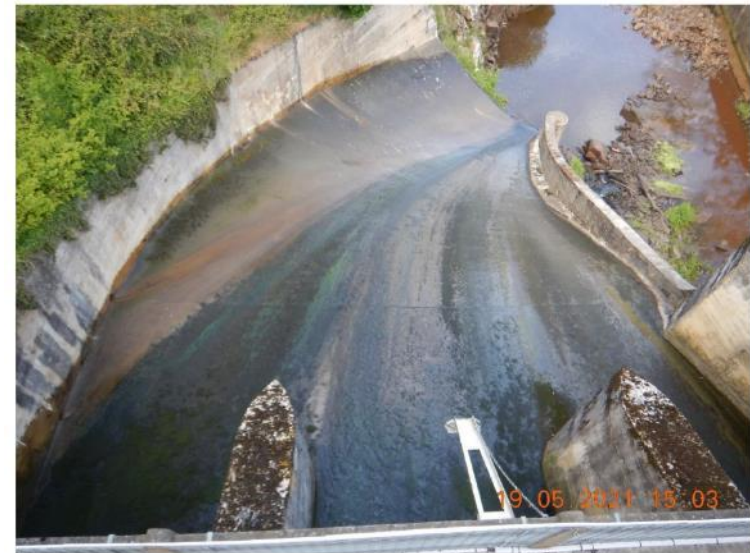
Plusieurs voies de dévalaison :

- Turbine : mortalité importante (375 tr/min)
- Evacuateurs de crue : présence d'une chute importante, faible nombre de jours de déversement
- Aucune voie satisfaisante

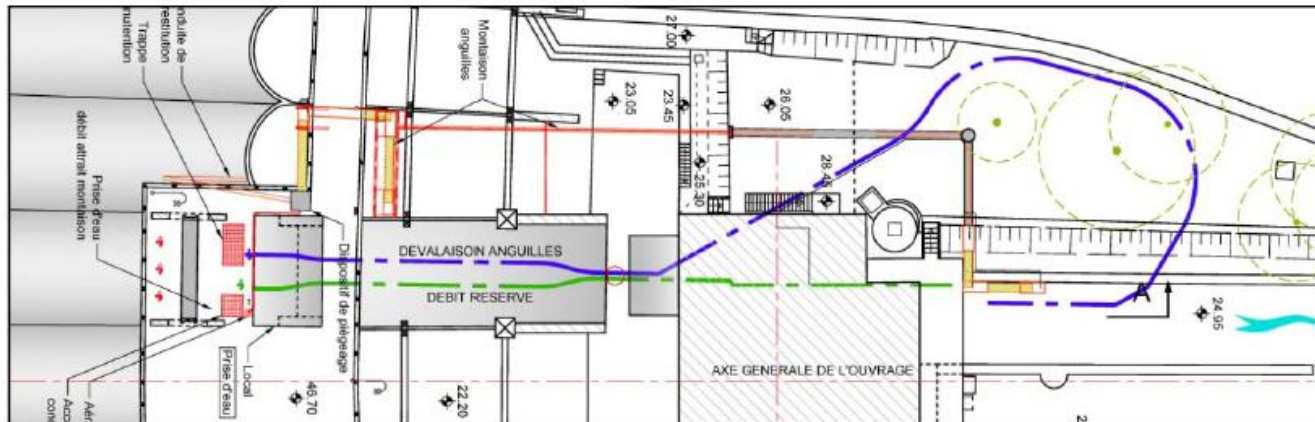
Figure 22 : Tracé des conduites

Absence de coude avec un angle $> 30^\circ$

Virage à 180° avec une courbure de 5m

Dimensionnement de la conduite de dévalaison en fonction du débit réservé
(entre 180 et 215 l/s) : PE 200/176

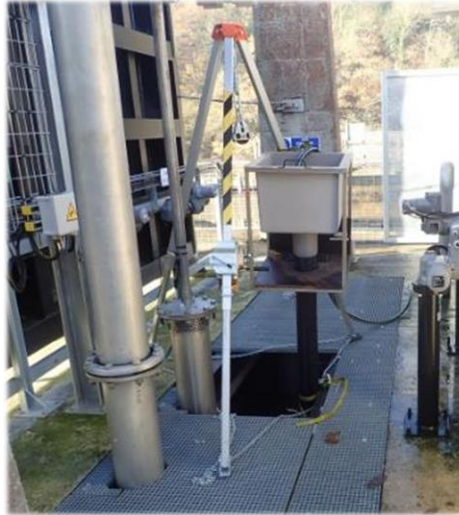
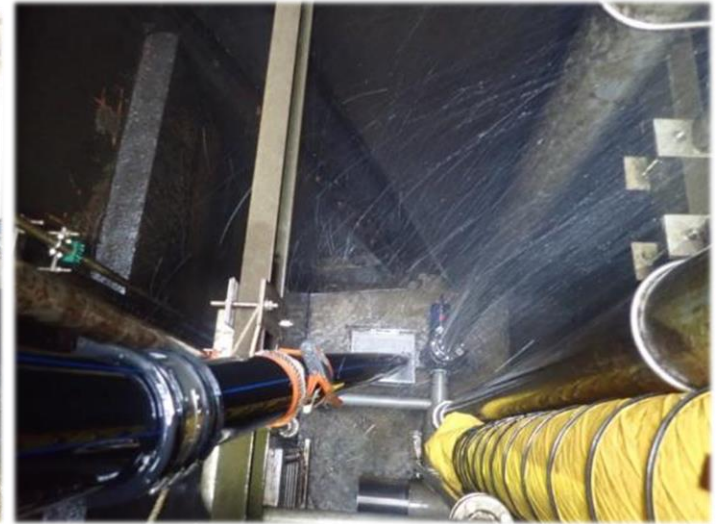
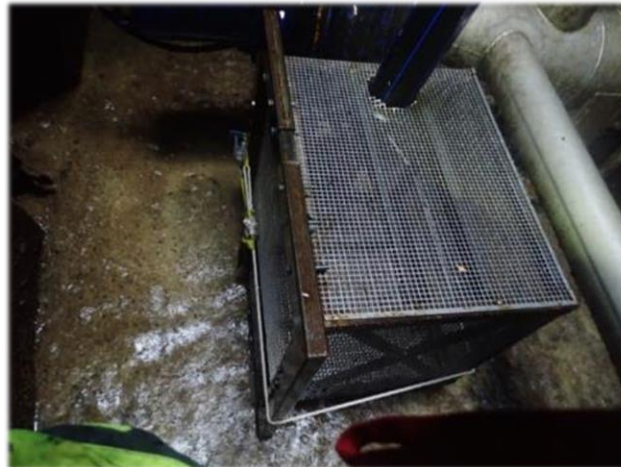
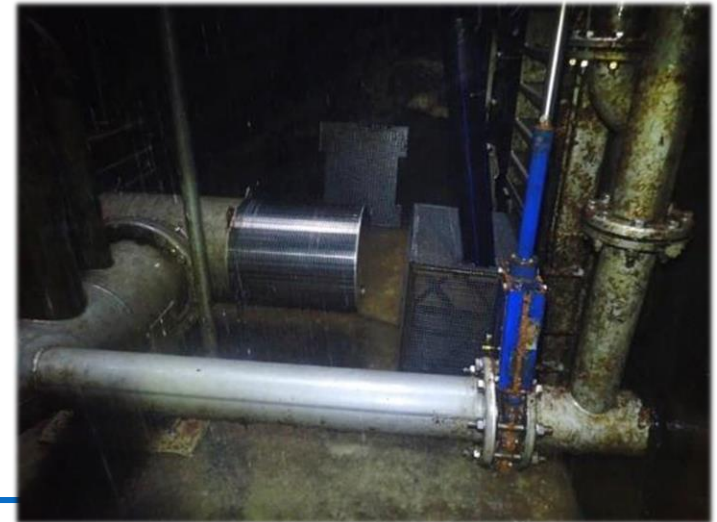
Méthodologie – conception d'un injecteur

- Nombreuses contraintes
- Tube PEHD diamètre intérieur de 100 mm
- Longueur du tuyau → 10 m
- Cage avec maillage 10 mm
- Fond oblique dans la cage pour faciliter la sortie
- Cage mobile pour le lot témoin

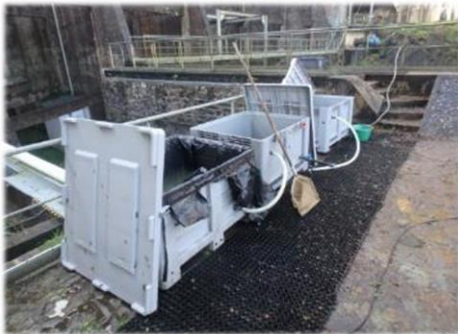
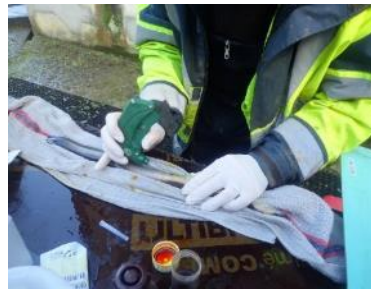
Lot témoin → passage dans l'injecteur et dans le filet

- Filet chaussette
- Longueur 7 m
- Maille 10mm

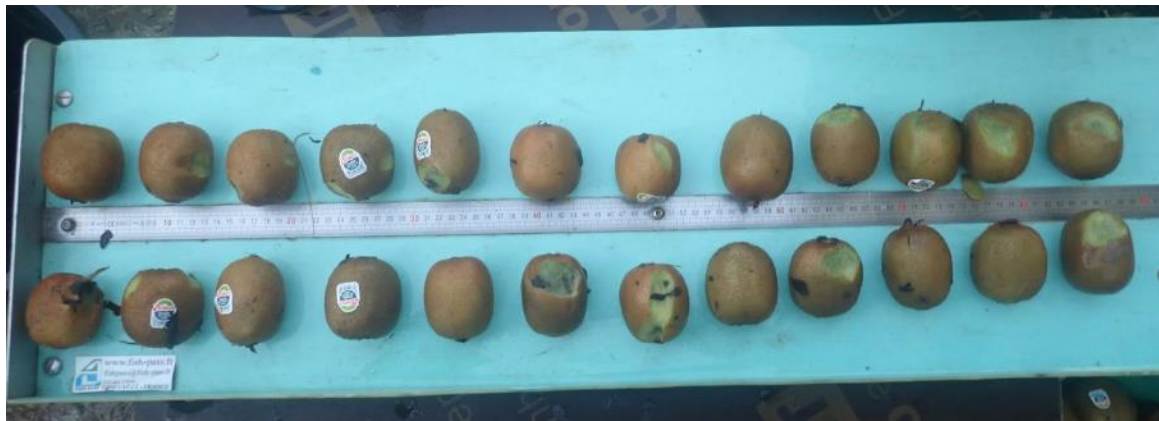
Résultats - Test préliminaire

- 45 kiwis injectés dans le système de dévalaison
- 13/45 retrouvés indemnes, présence de trace de chocs et érosion de la peau
- Changement de stratégie pour l'injection des anguilles (injection en deux temps : un premier lot suivi de l'analyse des blessures avant d'injecter le deuxième lot)

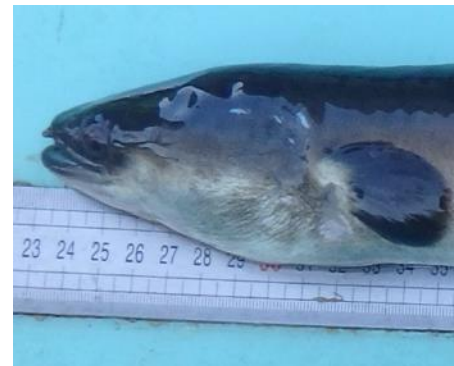
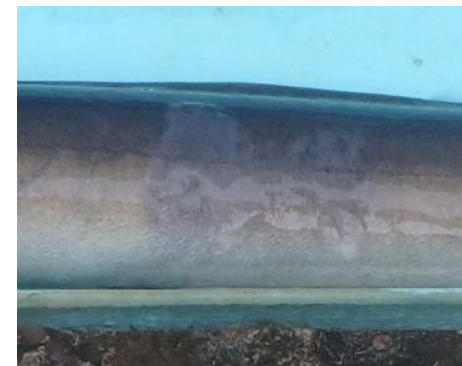
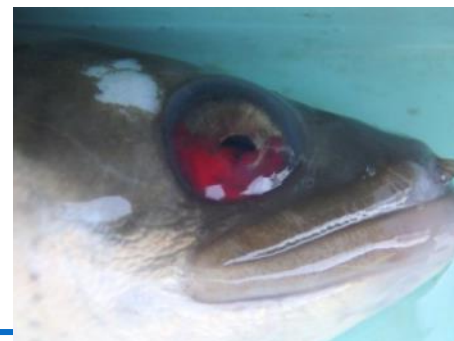
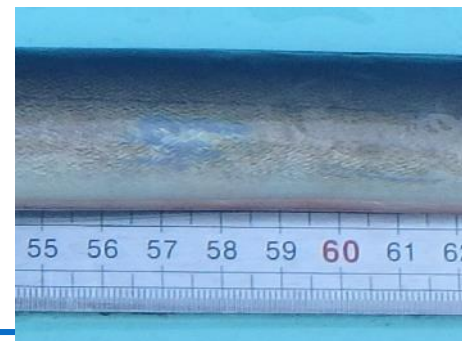
Résultats - Suivi des blessures

- Nombre de nouvelles blessure plus importants sur les anguilles des lots 2 et 3 (18,3 et 20 %) que sur le lot témoin (6,1%)
- Mais, statistiquement, pas de différence significative (Test Chi2, $p=0.21$)
- Nouvelles blessures principalement des érosions cutanées et des hémorragies

Nouvelles pathologies	Lot 1	Lot 2	Lot 3	Total
Oui	4	9	10	23
Non	45	40	40	125
Individu manquant	1	1	0	2

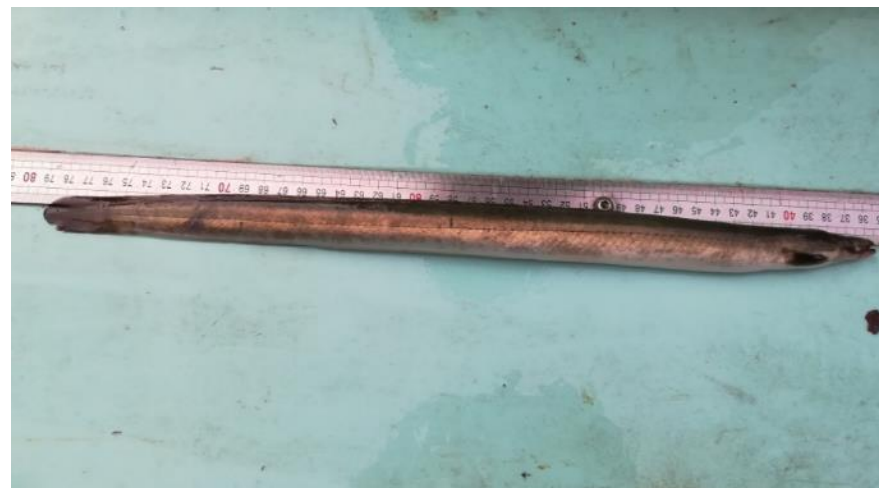
Résultats - Mortalité

- A l'issue du passage des lots 2 et 3 dans le système de dévalaison, et du lot témoin dans l'injecteur et le filet, 2 anguilles n'ont pas été récupérées, une pour le lot 1 et une pour le lot 3.
- Pour les Lots 2 et 3 → aucune mortalité à 48 h
- Pour le lot témoin → 1 individu mort (2,04 %)

Suivi	Lot 1	Lot 2	Lot 3
T 0	0/49	0/50	0/49
T 24h	0/49	0/50	0/49
T 48H	1/49	0/50	0/49
Mortalité	2,04%	0,00%	0,00%

- Le système de dévalaison mis en place sur le barrage de Rophémel n'entraîne pas de mortalité pour les anguilles qui l'empruntent.
- Mais, des blessures ont été observées sur les anguilles comparativement au lot témoin. Il s'agit principalement d'érosions cutanées de faible intensité → utilisation de la conduite de dévalaison pour les anguilles est engagée et peut provoquer quelques blessures superficielles.
- Cette étude ne présume cependant en rien de l'efficacité du système de dévalaison, à savoir si les anguilles de la Rance trouvent l'entrée de ce système et si elles l'utiliseront de manière effective pour franchir le barrage de Rophémel.
