Anguilles du Frémur : bilan 2022

L'anguille à la loupe

Journée technique BGM - 12 janvier 2023 - Rennes

Anguilles du Frémur. Bilan 2022.

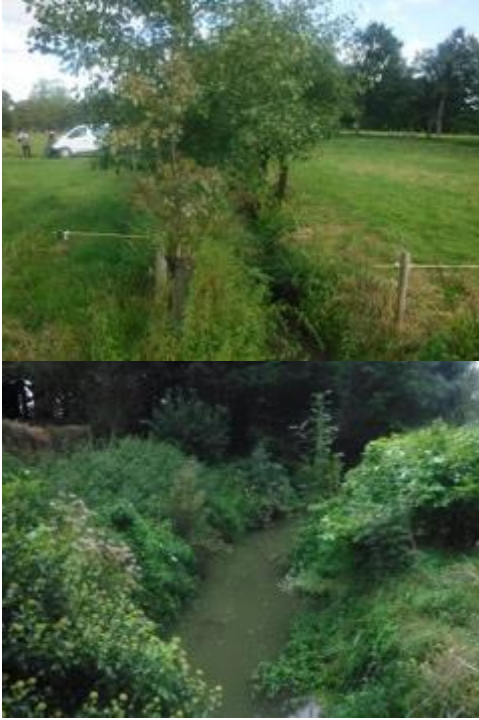
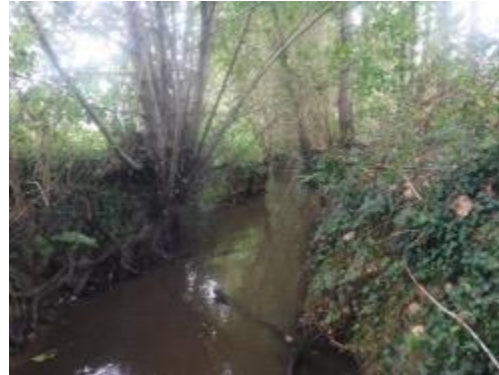
Le Frémur : localisation et présentation

- ▶ Fleuve côtier
- ▶ Bassin versant : 60 km²
- ▶ Linéaire : 20 km (45 km avec les affluents)
- ▶ Pente : 6 ‰

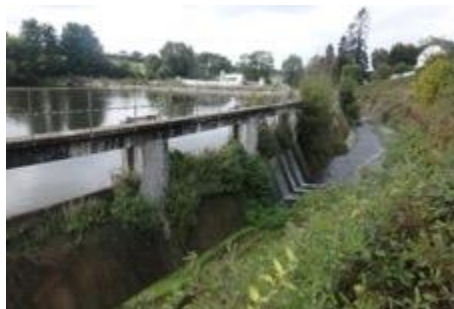
1- Pont Avet (à 2 km de la mer)

Retenue d'eau pour le fonctionnement de l'usine d'eau potable (arrêt en 2012)

Équipement : passe de montaison (1995)

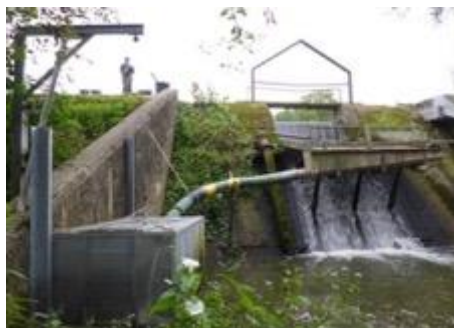
2- Pont es Omnès (1945) (à 4,5 km de la mer)

Retenue d'eau et site de pêche très fréquenté

Équipement : passe de montaison et piège de dévalaison (1995)

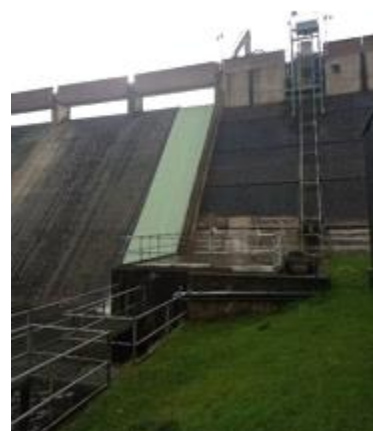
3- Bois Joli (1992) (à 5,5 km de la mer)

Production d'eau potable depuis 2012

Équipement :

- Passe de montaison (1995)
- Liner pour la dévalaison (2021)
- Système de dévalaison (en cours)

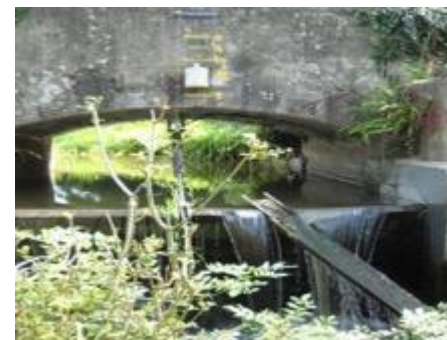
4- La Marche (à environ 10 km de la mer)

Non équipé

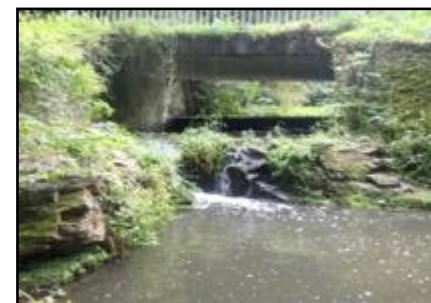
5- Motte Olivet (à environ 13 km de la mer)

Non équipé

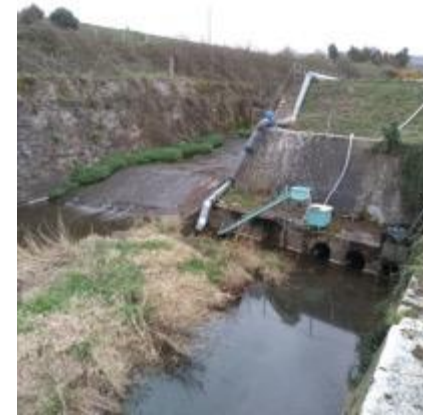
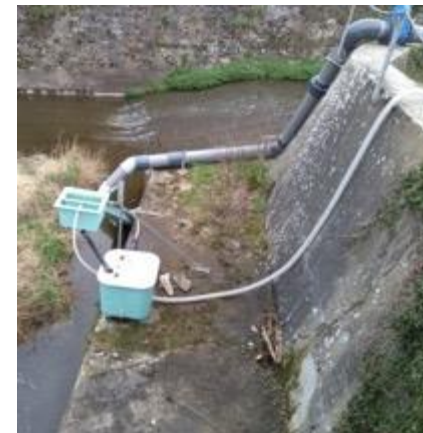
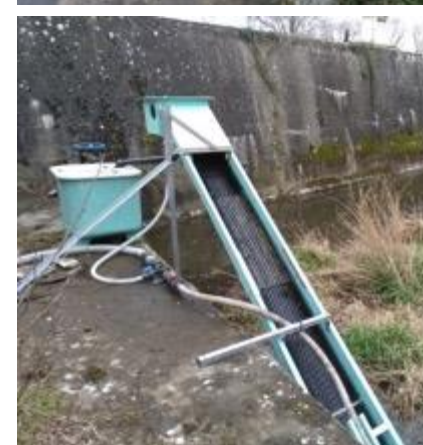
Suivi temporaire du barrage de Pont Avet

Depuis octobre 2018

- abaissement de la retenue de Pont Avet pour mise en sécurisation et réalisation de travaux
- Débit évacué via un siphon
- Passe gravitaire non fonctionnelle

➔ Mise en place d'une passe piège temporaire pour maintenir la continuité piscicole pour l'anguille depuis Mars 2019

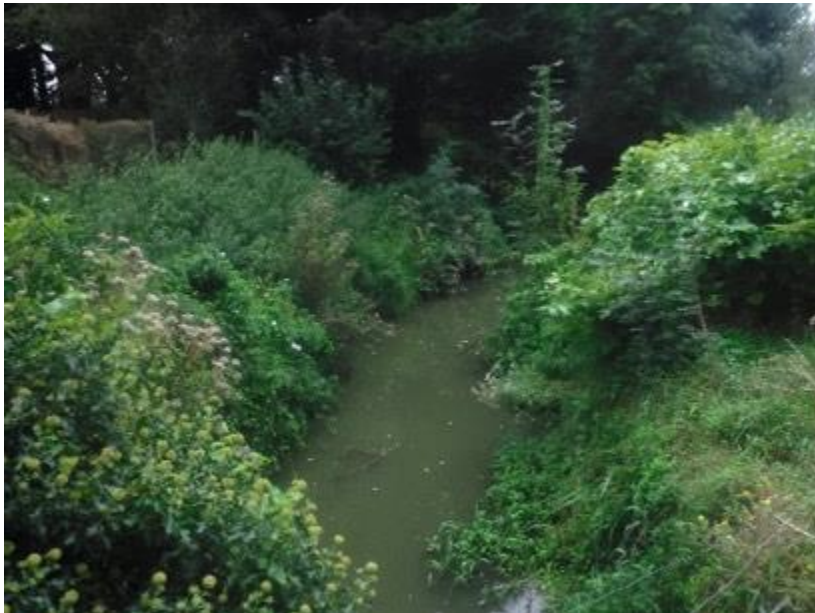
Suivi des stocks

- les stations de pêche électrique sont réparties sur 8 secteurs (d'aval en amont) : Pont Avet, Pont es Omnès, Villou, Trigavou, Motte Olivet, Pleslin, Ruffier et Trélat
- Environ 2 % du linéaire

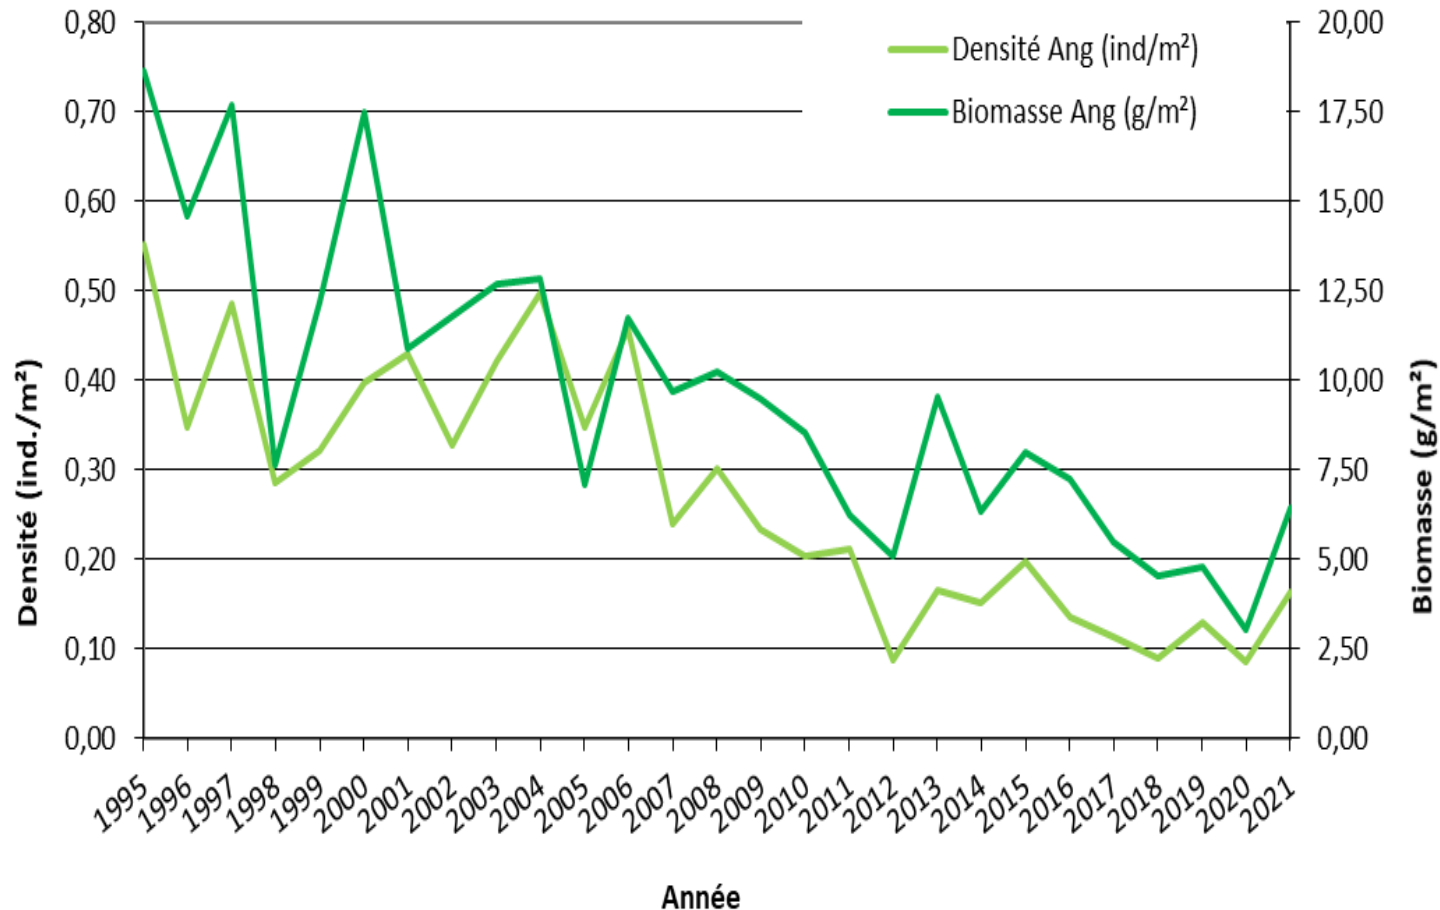
Évolution annuelle de la densité et de la biomasse d'anguille sur le Frémur en amont du Bois Joli de 1995 à 2021

- Densité moyenne à l'amont de BJ : $0,273 \text{ ind/m}^2$
- Densité moyenne en 2021 à l'amont de BJ: $0,163 \text{ ind/m}^2$. Elle est 2 fois plus importante qu'en 2020 ($0,086 \text{ ind/m}^2$).
- La plus importante depuis 2016 grâce au bon recrutement de 2020 !
- La biomasse moyenne à l'amont de BJ : 9.63 g/m^2
- La biomasse de l'anguille en 2021 à l'amont de BJ : $6,46 \text{ g/m}^2$. Elle deux fois plus importante qu'en 2020 (3.05 g/m^2).
- → Biomasse la plus importante depuis 2015.
- **Effet visible d'un bon recrutement**

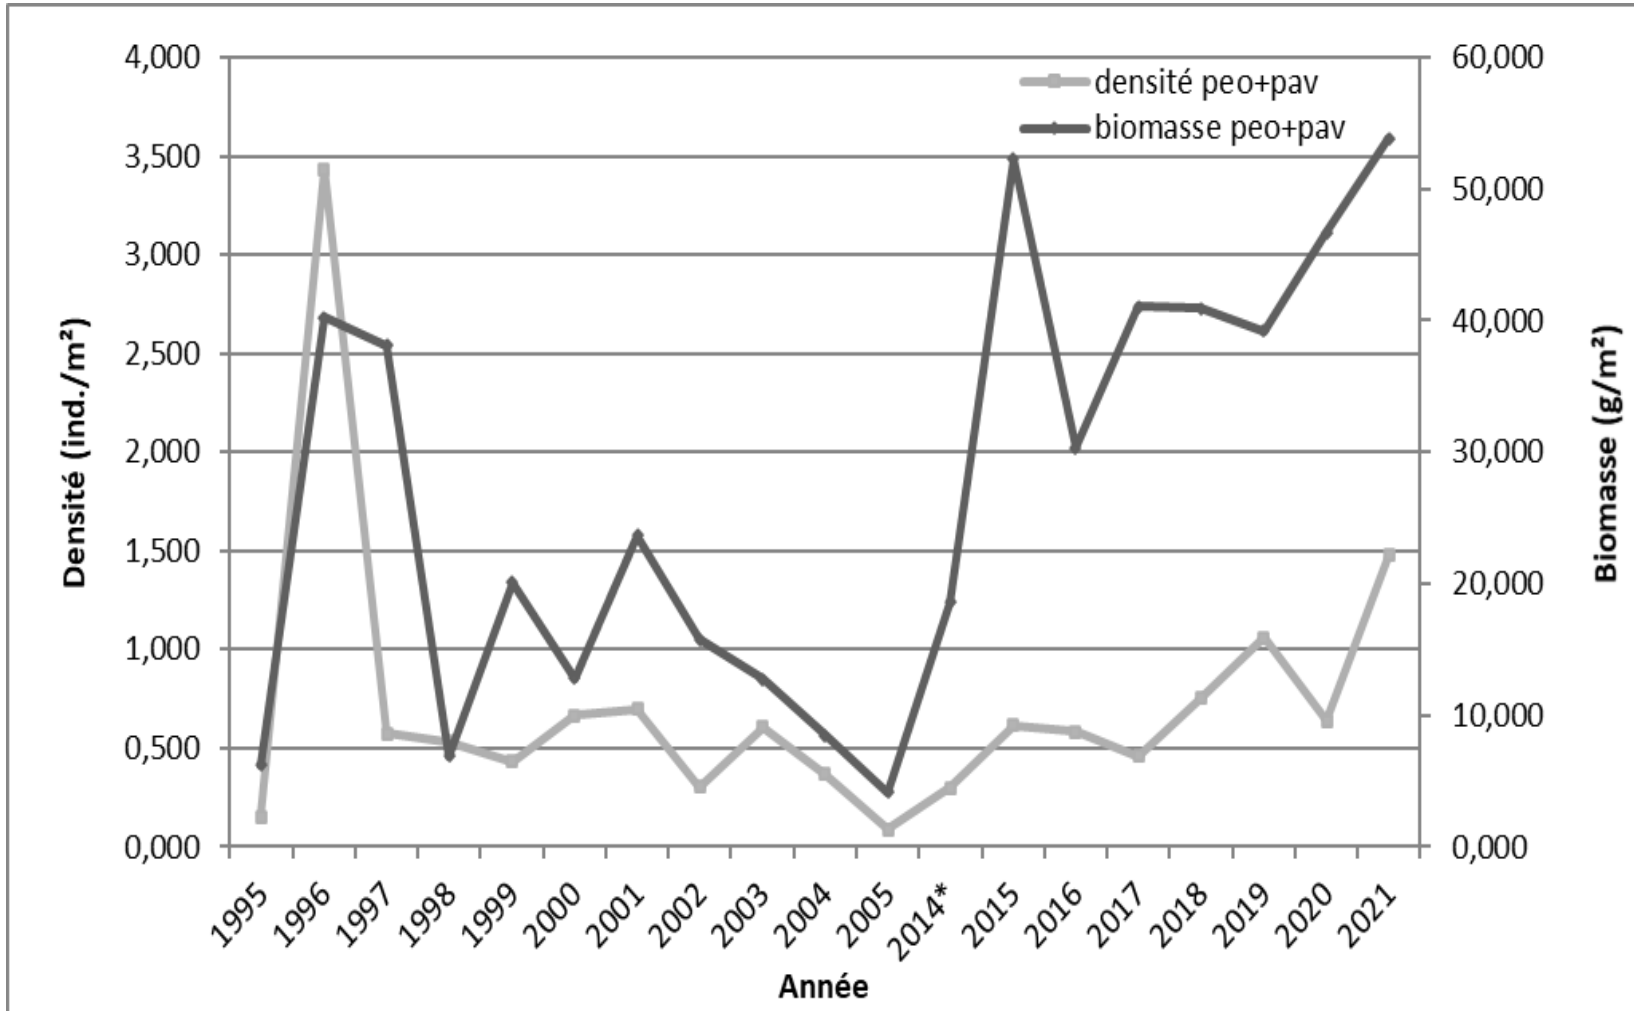
- Baisse entre 1995 et 2005
- Pas de suivi entre 2006 et 2013
- Augmentation depuis 2014

Évolution annuelle de la densité et de la biomasse d'anguille sur le Frémur de 1995 à 2021 sur les secteurs de Pont Avet et Pont es Omnès

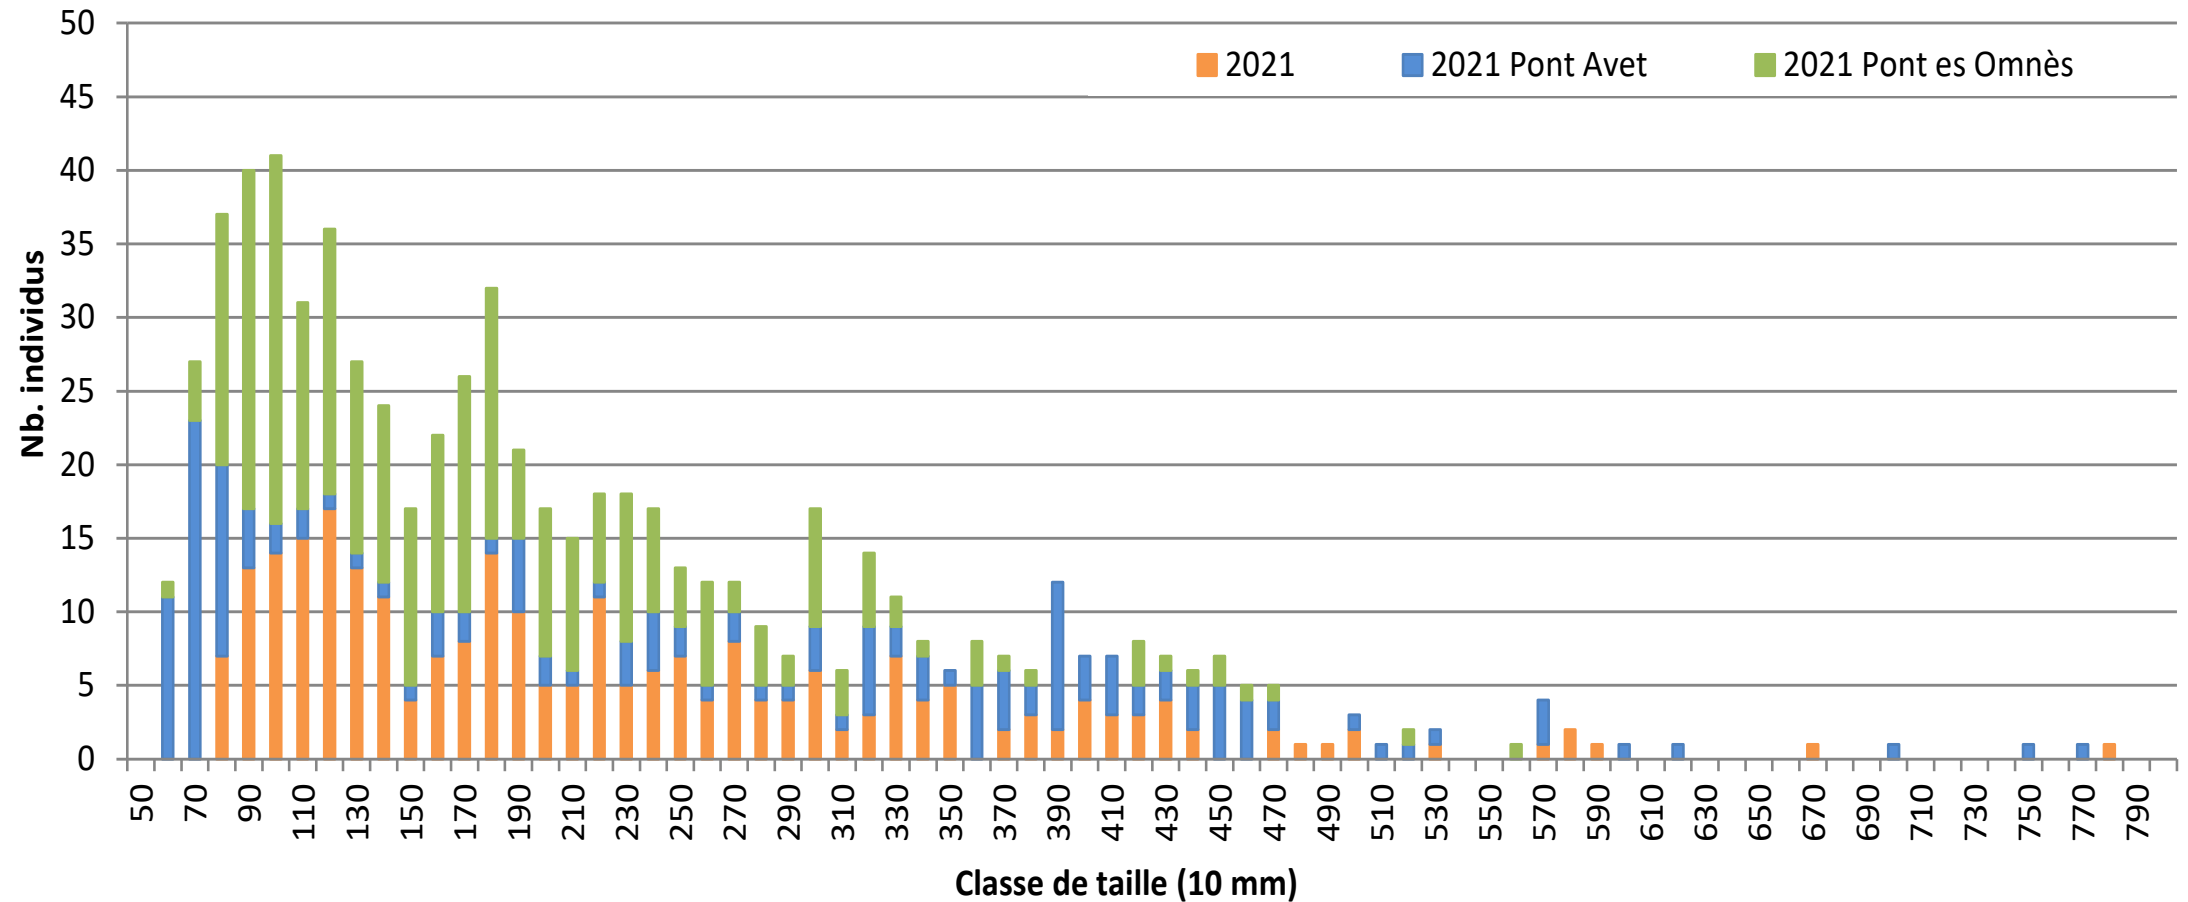
- taille <80 mm sont retrouvées surtout à l'aval de Pont Avet
- Diminution de l'abondance des individus de petite taille plus on s'éloigne de la mer.
- Pratiquement plus d'anguille sur les secteurs Pleslin, Ruffier et Trélat

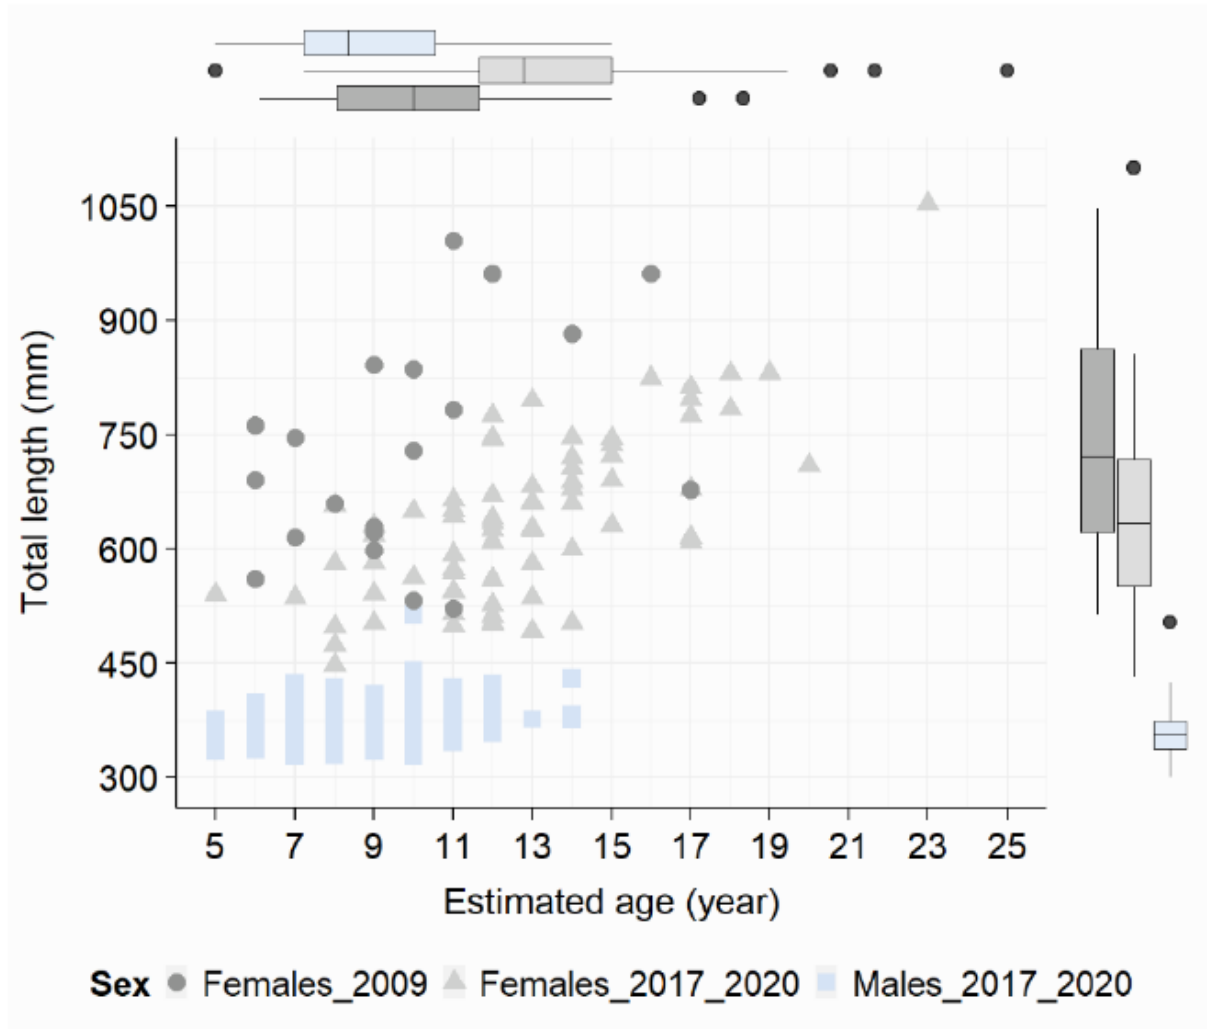
En Loire ? Une tendance similaire

- Depuis 2000; diminution de 20 cm de la taille moyenne des femelles
- Augmentation de 2,4 ans de l'âge des femelles
