LAMPROIE MARINE

Bassin KERGROIX

Année 2021

Informations générales sur le suivi

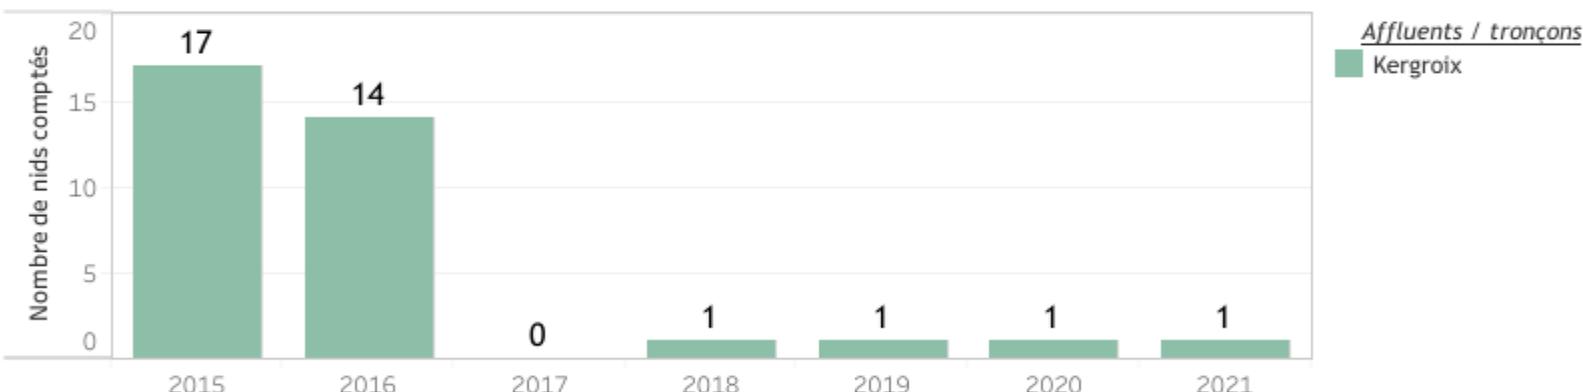
Le nombre de frayères reste très limité.

Reproduction annuelle des lamproies marines depuis la mise en place du suivi

Nombre de frayères en 2021 **1**

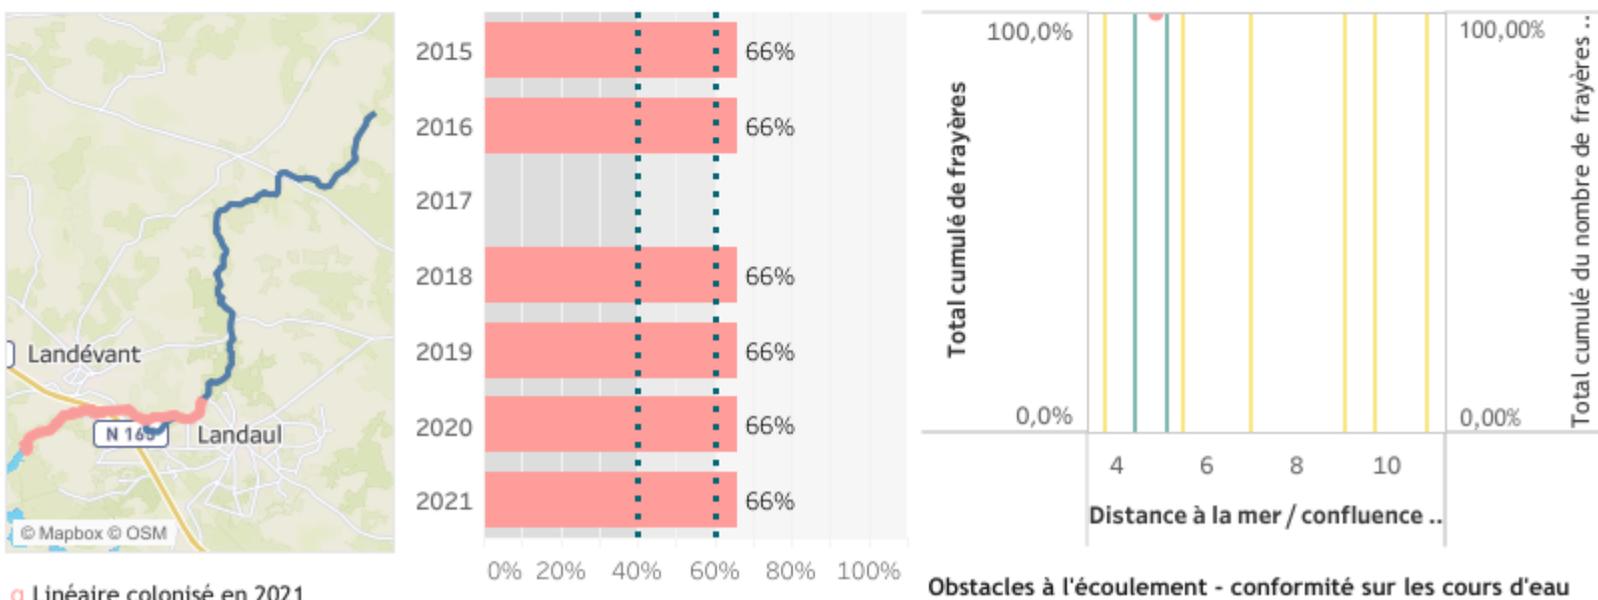
Front de colonisation des lamproies marines sur le cours principal

Objectif de colonisation

■ De la mer au moulin de Chaquel (linéaire en liste 2)

Obstacles à l'écoulement - conformité sur les cours d'eau classés en liste 2 :
