PLAGEPOMI 2018-2023 => Poursuivre et renforcer les actions de suivi biologique : Suivre la reproduction de la lamproie marine et améliorer la connaissance des habitats à ammocètes

LAMPROIE MARINE

Bassin KERGROIX

Année 2023

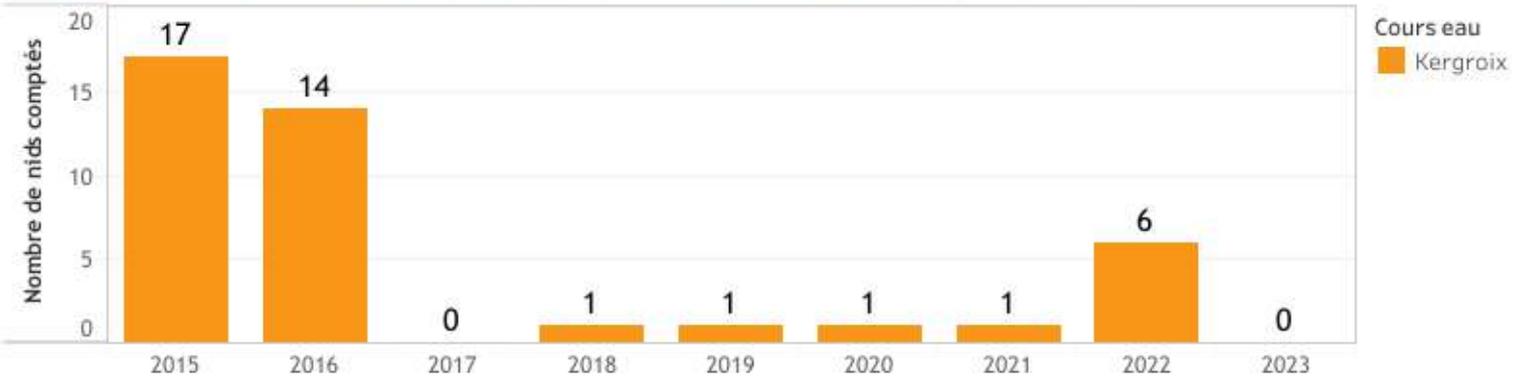
Reproduction annuelle des lamproies marines depuis la mise en place du suivi

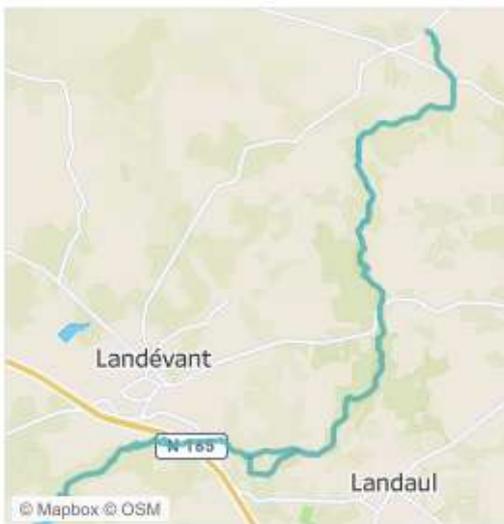
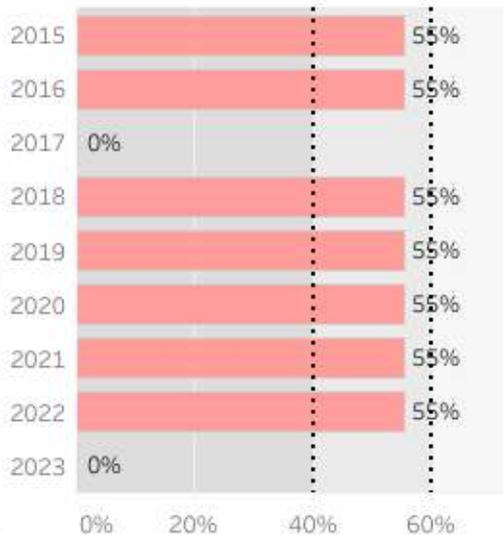
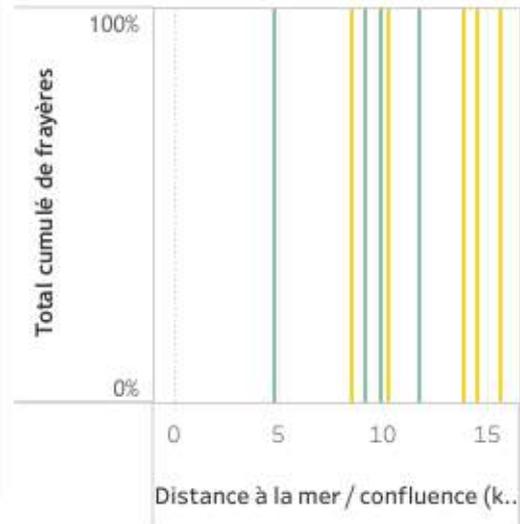
Front de colonisation des lamproies marines sur le cours principal

Linéaire colonisé en 2023

Objectif de colonisation : De la mer au moulin de Chaquel (linéaire en liste 2)
