PLAGEPOMI 2018-2023 => Poursuivre et renforcer les actions de suivi biologique : Suivre la reproduction de la lamproie marine et améliorer la connaissance des habitats à ammocètes
Programme Poissons migrateurs 2015-2021 => Poursuivre et renforcer les actions de suivi biologique : Suivre la reproduction de la lamproie marine et améliorer la connaissance des habitats à ammocètes

LAMPROIE MARINE

Bassin LIZIEC

Année 2023

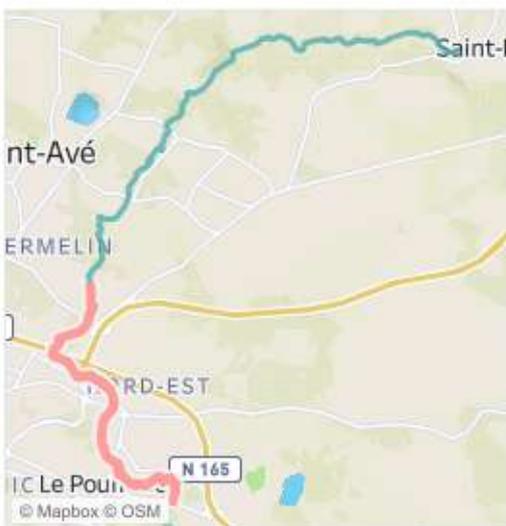
Front de colonisation des lamproies marines sur le cours principal

Linéaire colonisé en 2023

Objectif de colonisation : De la mer au pont de la RD134 (lineaire en liste 2)

Frayères situées en aval du Moulin Tréalvé, pas de frayère vue en amont malgré le rétablissement de la libre-circulation
